Skötsel och underhåll av takfönster

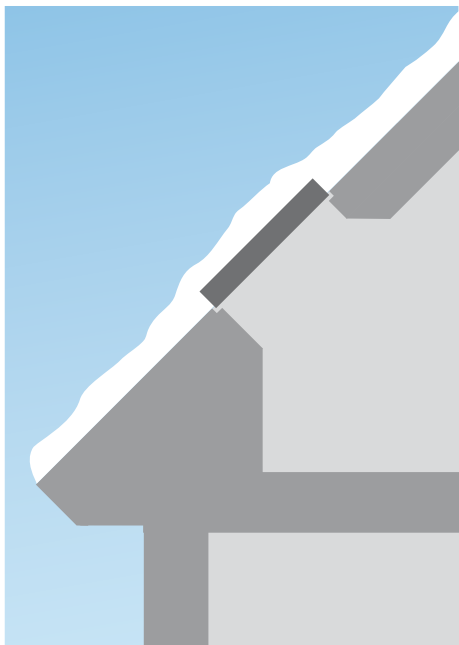
Varken takfönster eller takkonstruktioner är konstruerade för att motstå uppdamt vatten.

För att undvika uppkomst av problemet skall man tillse att vattnet leds bort från takfönstret och takkonstruktionen.

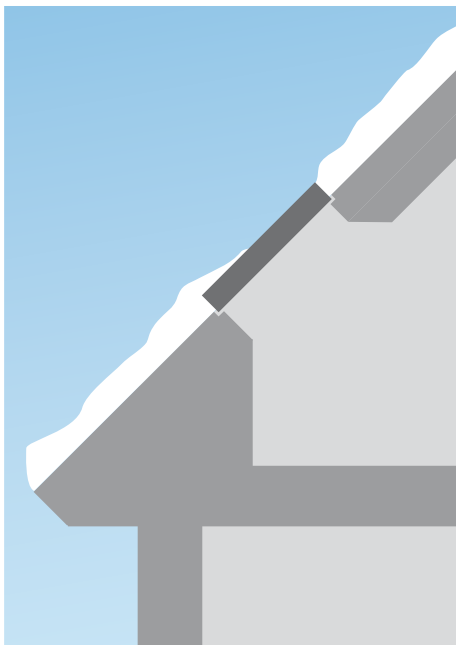
När vädret ger kalla och långa perioder med kraftigt snöfall kan taket vara täckt med snö under en längre tid. Stora mängder snö samlas då även på takfönstret.

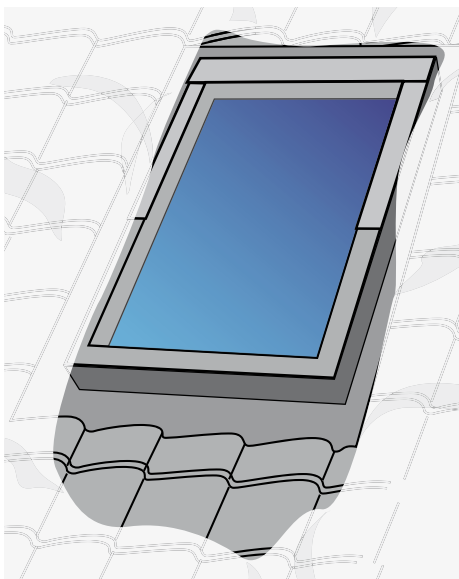
Här bildas lätt en isvall vid dessa förhållanden som skapar en fördämning för ytterligare smältvatten. Detta förhållandet kan orsaka att vatteninträngning uppstår runt fönstret.

Snön skall avlägsnas från fönstret likväl som löv och liknande material skall avlägsnas från intäckningsplåtarna och hängränorna för att leda bort vattnet.
